La Visitación
Ermita de Santa Lucía
Valencia, 2014

Restauración de Patrimonio Pictórico

Amparo Castelló Palacios

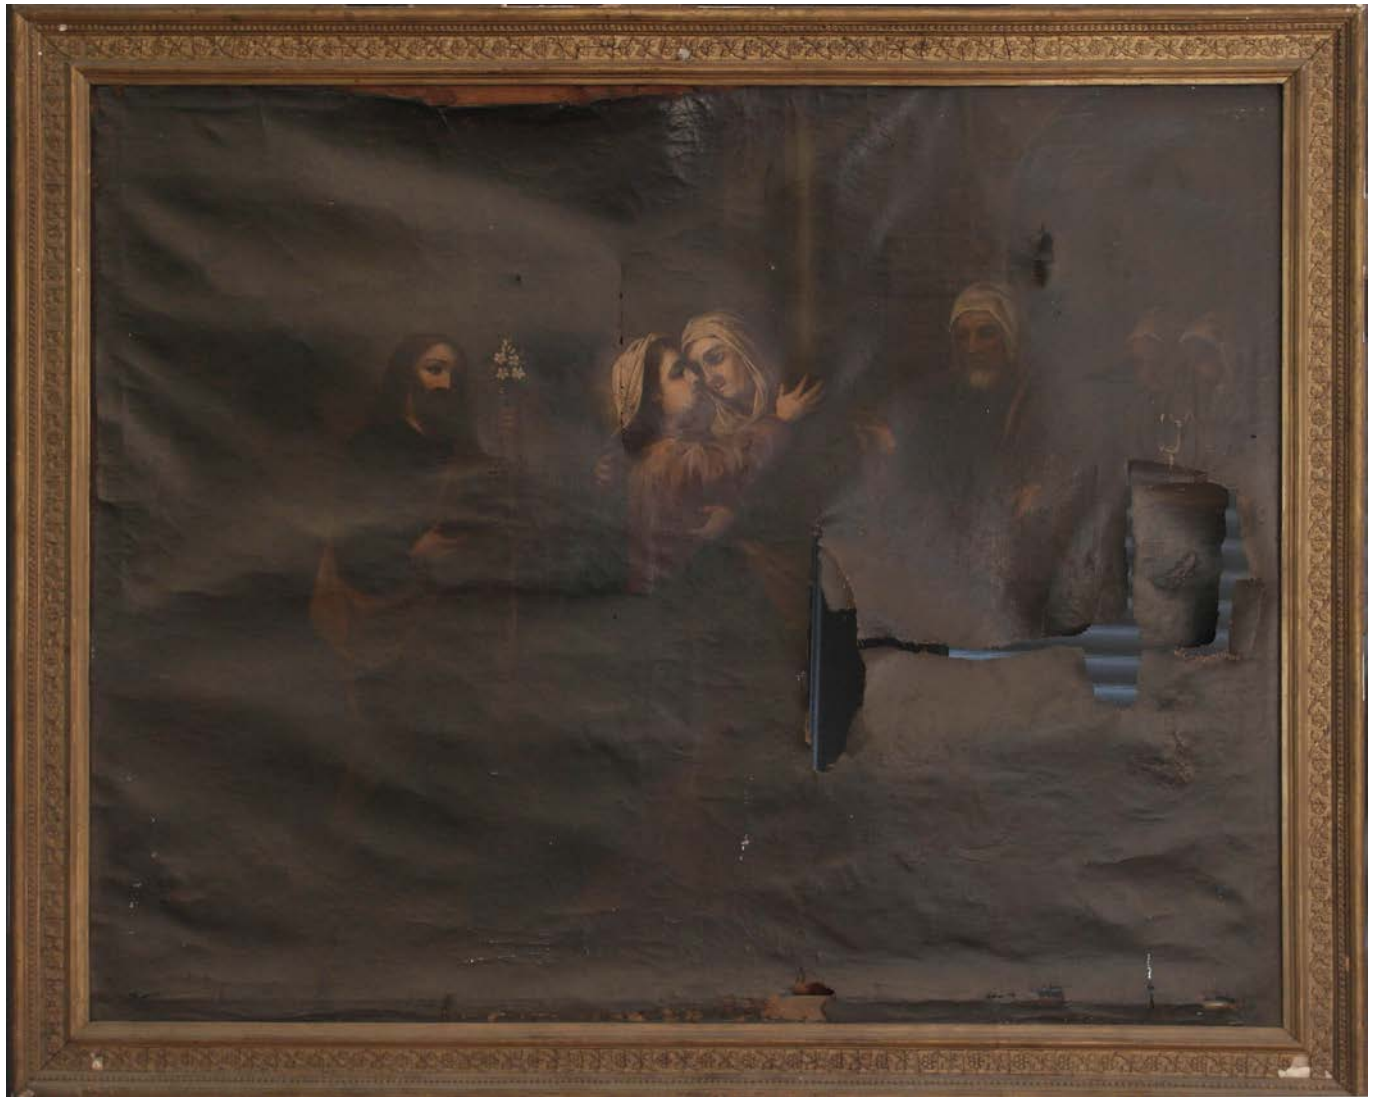
La Visitación

Estado inicial del anverso

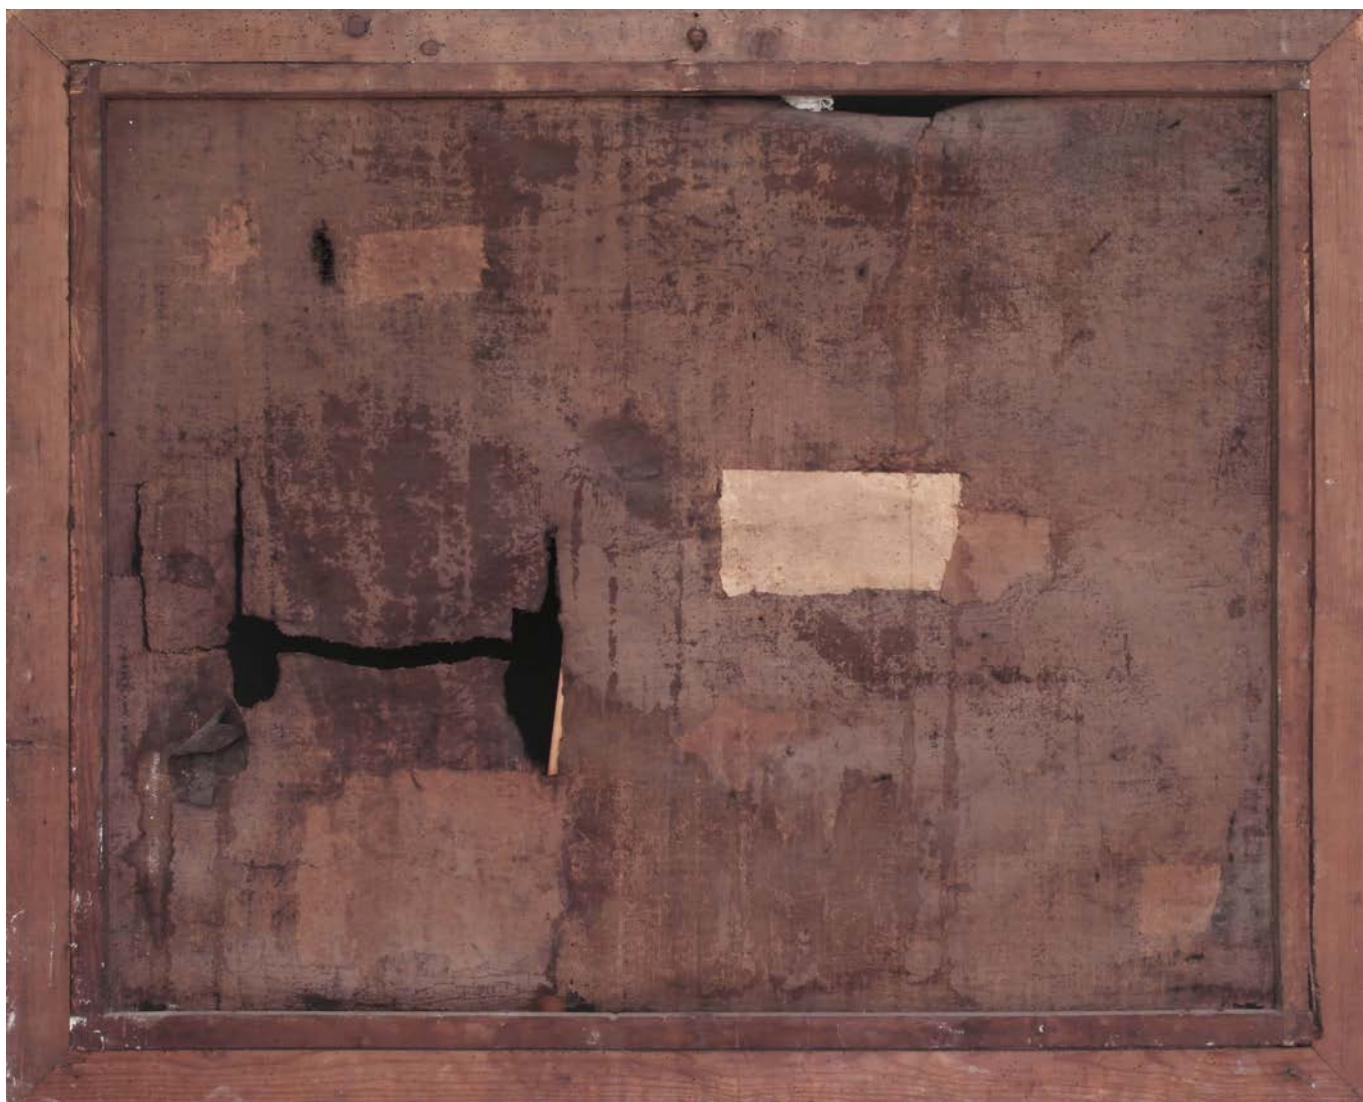
La Visitación

Estado inicial del reverso

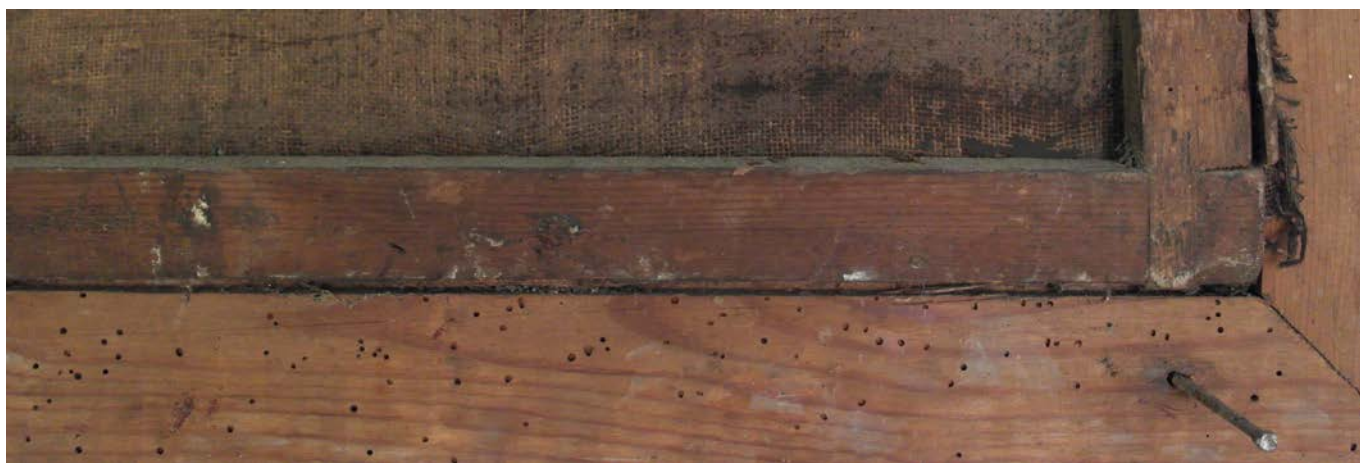
Debemos hacer alusión al **bastidor** original, cuyo deficiente estado de conservación es bastante notable. Este bastidor cuenta con unas medidas de 82 x 103 cm y una anchura de largueros de 1,2 cm y está formado por cuatro largueros y sin travesaño central.

Las uniones o ensamblajes de los largueros son móviles tratándose de un ensamblaje en escuadra, tipo español, con ranuras en el interior de sus cuatro esquinas para acoger cuñas de madera, de las cuales no nos ha llegado ninguna (Fig. 5).

Fig. 5 - Detalle de la esquina inferior derecha del bastidor

Por las marcas presentes en el anverso de la pintura, sabemos que el **bastidor** actual sobre el que se dispone la obra es el original. Este bastidor presenta daños estructurales fruto de un ataque de insectos xilófagos que han perforado el interior de la madera. Estos daños han contribuido a la pérdida de la fuerza y estabilidad necesaria para el tensado del lienzo en cuestión. Además, junto a este factor biológico se añaden las condiciones climatológicas, las cuales han provocado constantes cambios de humedad y temperatura que derivan en movimientos de contracción y dilatación de la madera del bastidor y su consecuente bloqueo, impidiendo que se adapte a los cambios dimensionales de la tela (Fig. 11). Por ello, dada la pérdida de estabilidad y de la capacidad de adecuarse a los movimientos naturales de la pintura, es de vital importancia sustituir el bastidor original por otro que cumpla estas dos funciones primordiales. Con esto, evitaremos que la obra sufra las principales patologías que la han dañado, impidiendo distensamientos, grietas y craquelados y/o pérdidas de estratos pictóricos.

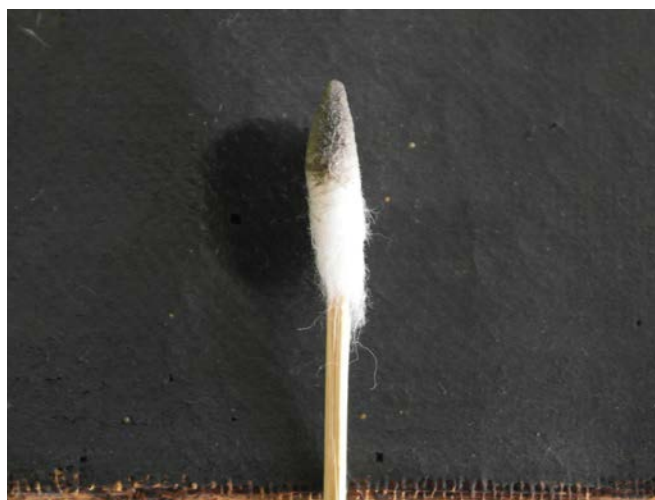
Fig. 14 - Prueba de limpieza con agua destilada

Lo primero de todo en el proceso de restauración de la obra fue la realización de una limpieza mecánica superficial para eliminar el polvo y la gruesa capa de suciedad que presentaba. En primer lugar, para la eliminación del polvo se utilizó una brocha de pelo sintético suave y aspiración. Una vez la obra quedó libre de partículas sueltas se procedió a la limpieza de la capa de suciedad grasienta adherida a la superficie pictórica. Para ello se realizaron diversas catas de solubilidad y se concluyó que el mejor sistema de limpieza era el agua destilada (Fig. 14).

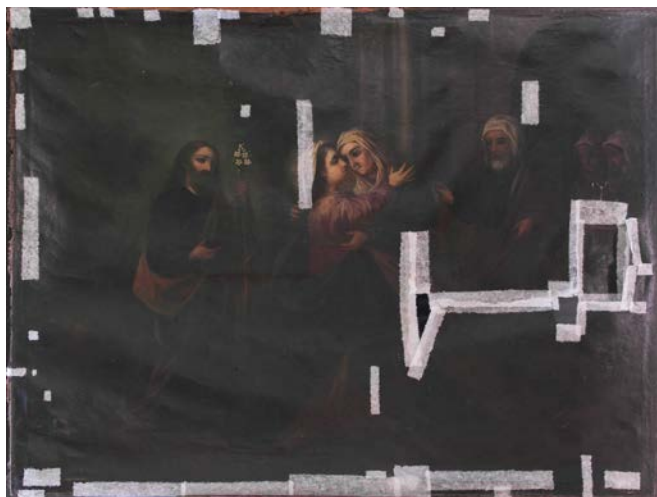
Fig. 15 - Visión general de las consolidaciones puntuales

Por último, decir que estas consolidaciones puntuales se aplicaron de manera dispersa por la superficie pictórica, concentrándose en mayor medida en los bordes y en la zona de grandes rasgados de la derecha. (Fig. 15).

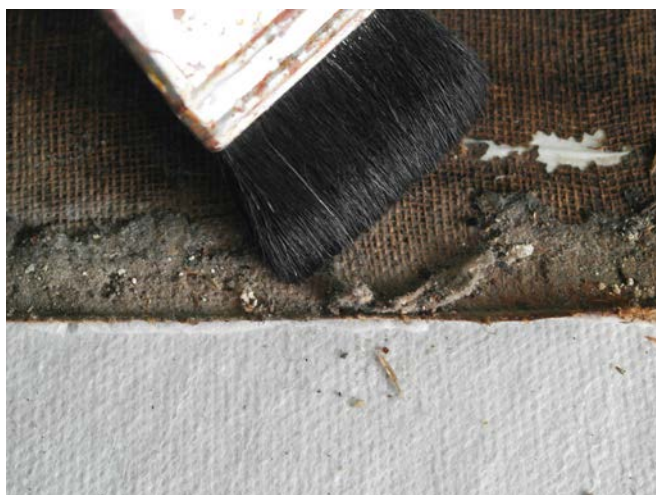
Fig. 18 - Eliminación del polvo y la suciedad depositada

Para el tensado de la obra en este bastidor no se emplearon grapas de acero inoxidable, sino clavos que se encontraban muy oxidados y encastrados en la madera, presentando mayor dificultad en el momento de su extracción (Fig. 17). Una vez desmontada la obra del bastidor, con la ayuda de una brocha y un escalpelo y sirviéndonos de un aspirador, se fue eliminando todo el polvo y suciedad acumulada debajo del bastidor, principalmente en la zona inferior (Fig. 18).

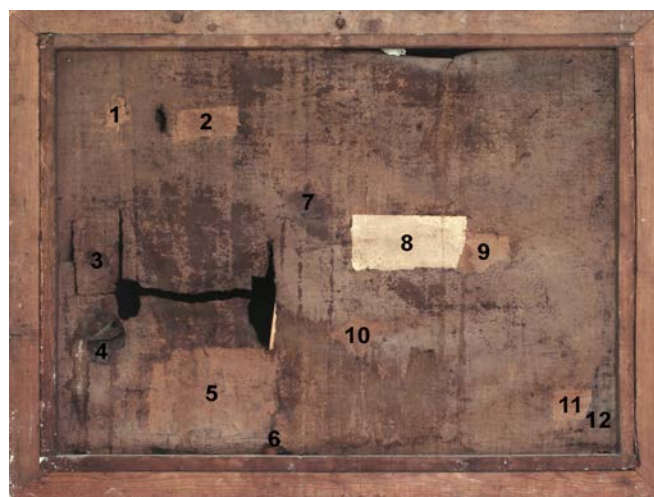
Con la obra protegida y desmontada del bastidor ya se puede empezar con el saneamiento parcial del soporte. Como se ha mencionado en el apartado de criterios, uno de los principales problemas que presenta esta obra es la existencia de intervenciones anteriores, es decir, de 12 parches que colman toda la superficie del reverso (Fig. 19).

Fig. 19 - Esquema diagramatizado de los parches

Antes de iniciar la intervención se realizaron algunas pruebas de solubilidad y se comprobó que en un principio se podían eliminar los parches de manera mecánica sirviéndonos de un escalpelo. Los métodos físico-químicos serían empleados posteriormente en algunos casos para la limpieza de los restos de adhesivo.

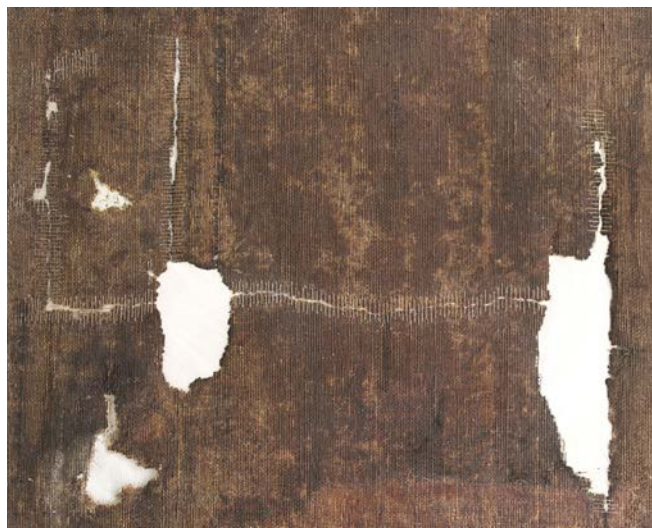
Fig. 25 - Uniones con soldadura de hilos

Para esta intervención se utilizaron hilos de poliéster con una tonalidad parecida a la del soporte original, los cuales requieren una preparación previa. Tras ser tensados en un bastidor se les aplicó una mezcla de adhesivo Beva 371 diluído en White Spirit. Una vez secos se cortaron al tamaño deseado y se adhirieron perpendiculares al corte y dispuestos de manera alterna (Fig. 25). La adhesión se efectuó gracias a una pequeña plancha, puesto que se trata de un adhesivo termoplástico que se reblandece con calor.

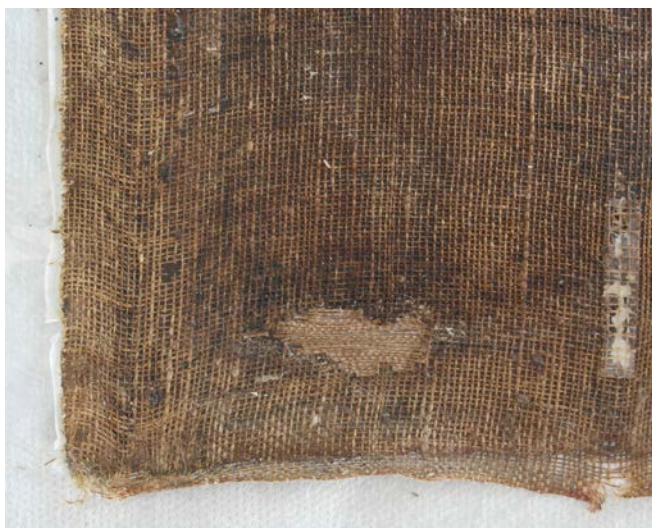
Fig. 26 - Injerto de hilos

En el caso de los pequeños agujeros fue necesario injertar hilos de lino ya que existía faltante de soporte. El método seguido consistió en fundir los hilos, también impregnados en Beva 371 + White Spirit, por el perímetro de la laguna (Fig. 26). En todo momento se siguió la dirección de trama y urdimbre en la alineación de los hilos injertados.

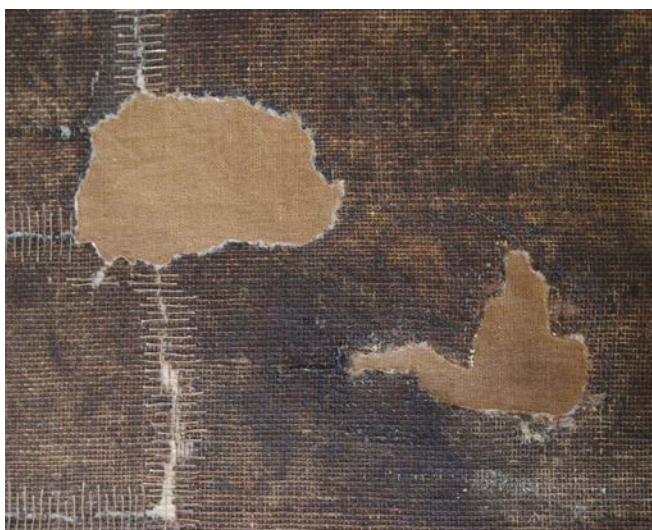
Fig. 27 - Injertos de tela a unión viva

Estos injertos se realizaron en los agujeros más grandes. Para ello, se impermeabilizó una tela de lino con adhesivo Plectol B-500 + CMC (30g/l) + agua. Esta tela se cortó con la forma de los agujeros pero 1mm más pequeños por el perímetro y se rellenó ese espacio de 1mm con Beva 371 + WS. Después este adhesivo se funde para adherir la tela al soporte por el borde (Fig. 27).

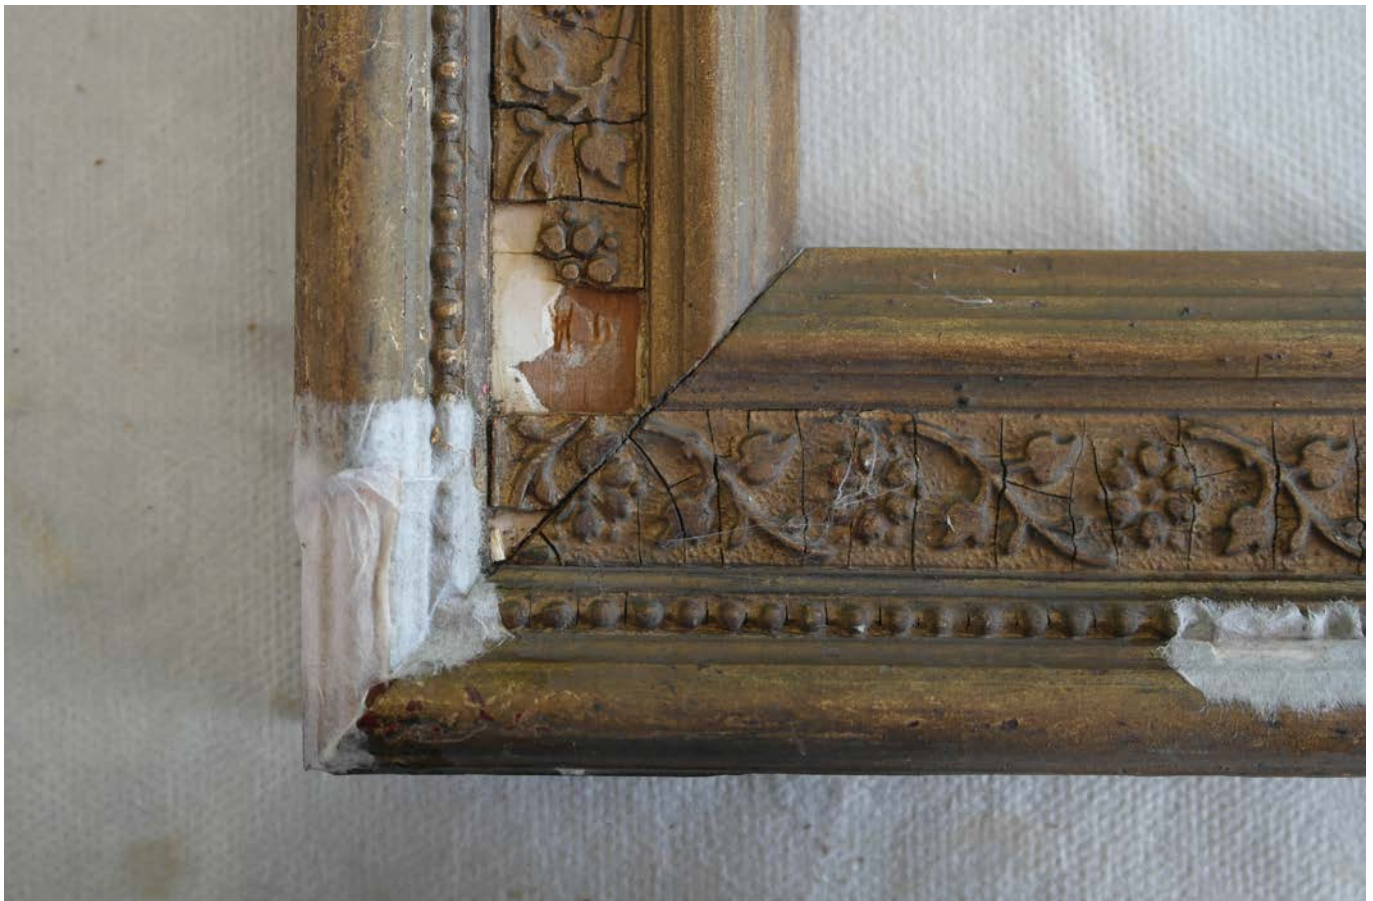
Fig. 42 - Detalle de una de las consolidaciones puntuales (esquina inferior izquierda)

En las zonas del anverso del marco donde existían pérdidas de estratos pictóricos existía un alto riesgo de desprendimiento, por lo que se procedió a realizar consolidaciones puntuales con Plextol B500 al 25% en agua, haciendo llegar el adhesivo en estas zonas a través de un papel japonés de 17 gramos (Fig. 42).

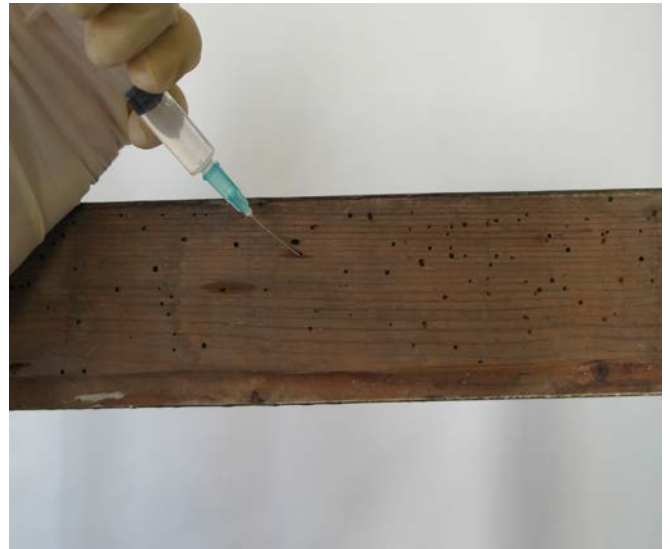
Fig. 43 - Consolidación de la madera

Puesto que la madera del marco se encontraba muy debilitada debido al fuerte ataque de insectos xilófagos que había sufrido, fue necesario realizar una consolidación de la misma. Este proceso consiste en inyectar en cada una de las galerías creadas por los insectos un adhesivo, el consolidante, que le aporta la fuerza y resistencia que necesita (Fig. 43). Concretamente el adhesivo empleado fue el Paraloid B-72, una resina acrílica con óptimas características de dureza, elasticidad y resistencia a la oxidación, a la hidrólisis y al calor moderado. Esta resina se empleó diluída al 7% en acetona pura.

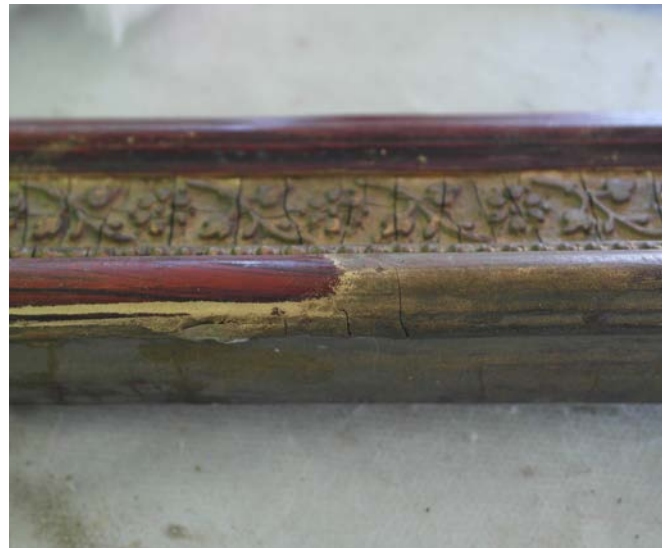
Finalmente, tras la limpieza se comprobó que el marco estaba policromado con una imitación de madera de color rojiza (Fig. 44) y algunas zonas doradas con lámina de oro al mixtión.

Fig. 44 - Detalle de la limpieza del marco

En cuanto a la limpieza físico-química del anverso del marco, podemos decir que al igual que en la pintura, fue el proceso más largo y costoso puesto que no se trabaja sobre una superficie plana sino con relieve, existiendo muchos huecos de difícil acceso. Debido a unas pérdidas de pintura dorada en los bordes se comprobó que esta capa no era la original, por lo que se decidió eliminar. Para ello se realizaron diversas pruebas de solubilidad y se concluyó que el mejor método de limpieza era la acetona pura, ya que no dañaba ni reblandecía la película pictórica original.

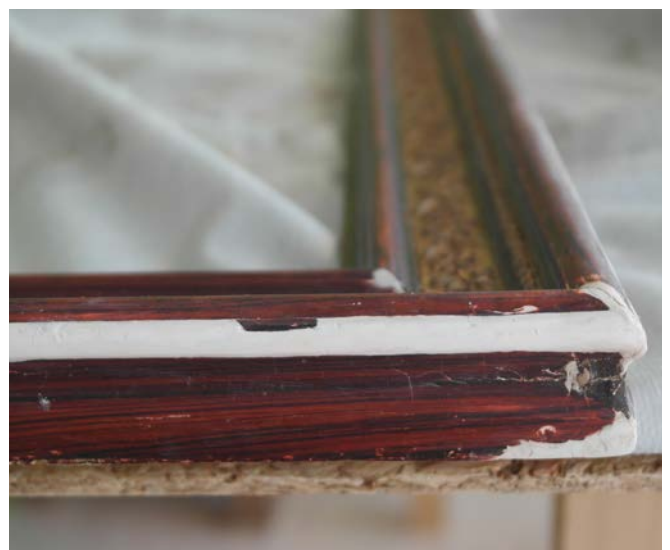
Fig. 45 - Detalle del estucado de lagunas

Puesto que existían numerosas pérdidas de estratos pictóricos ocasionadas por factores mecánicos y otros agentes externos de degradación, se procedió a reintegrarlas volumétricamente con una masilla de relleno que creamos para tal fin (Fig. 45). Este estuco estaba compuesto por Plextol B500 + agua + carbonato cálcico utilizado como carga. Una vez seco, apenas experimentaba contracción alguna y en caso de estar a sobrenivel, se trabajó con bisturí para darle la forma necesaria.

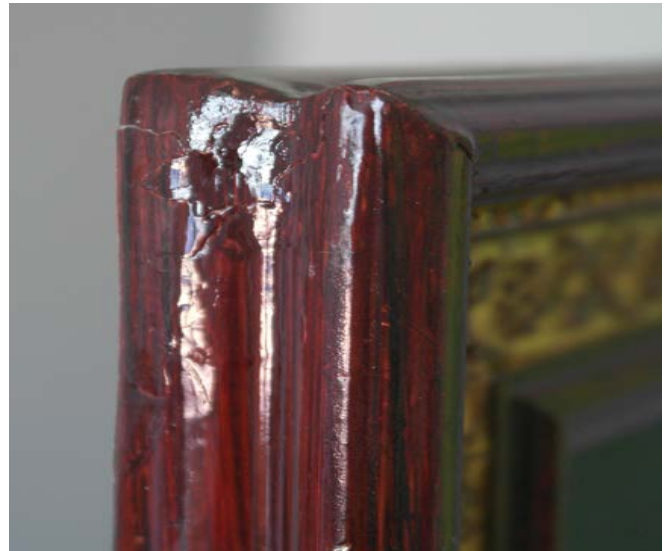
Fig. 46 - Reintegración cromática efecto madera

Con estos pigmentos se acabaron de ajustar las reintegraciones de la policromía imitación madera (Fig. 46), mientras que las zonas de pérdida de dorado se retocaron con una purpurina comercial denominada Goldfinger.

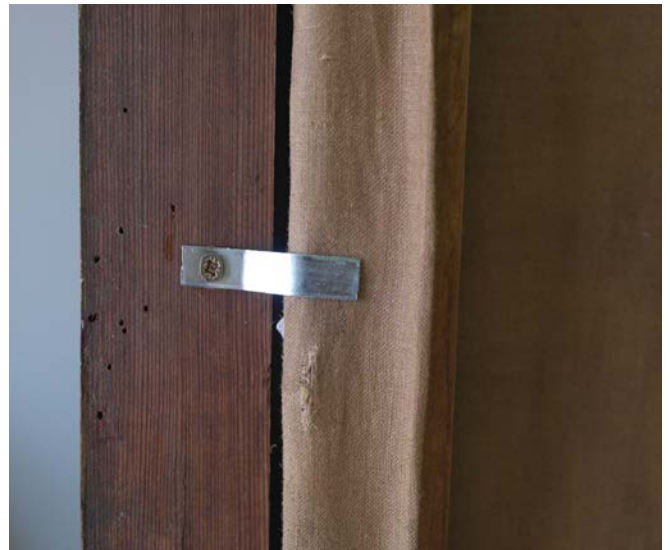
Fig. 47 - Detalle de un fleje

En primer lugar, en la zona del marco donde apoyaba la obra se colocó una goma eva autoadhesiva para que la pintura no tocara directamente la madera y evitar así posibles raspados y/o desprendimientos. Una vez realizado este proceso, se atornillaron unos flejes de acero inoxidable al marco a modo de sistema de sujeción (Fig. 47). Estos flejes son bastante maleables de manera que no ejercen mucha presión sobre el bastidor de la obra, simplemente la sujetan. Por último, se eliminó el cáncamo oxidado utilizado como colgador y de colocaron dos más pequeños que aportaban mayor estabilidad que uno solo en el centro (Fig. 48).

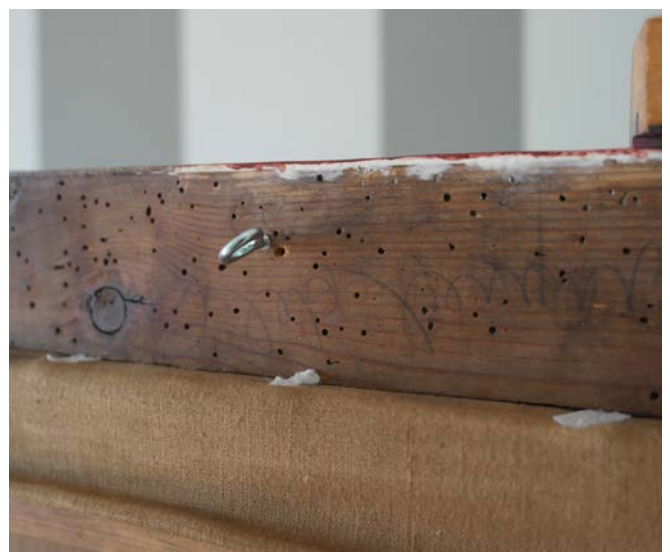
Fig. 48 - Detalle de uno de los cáncamos

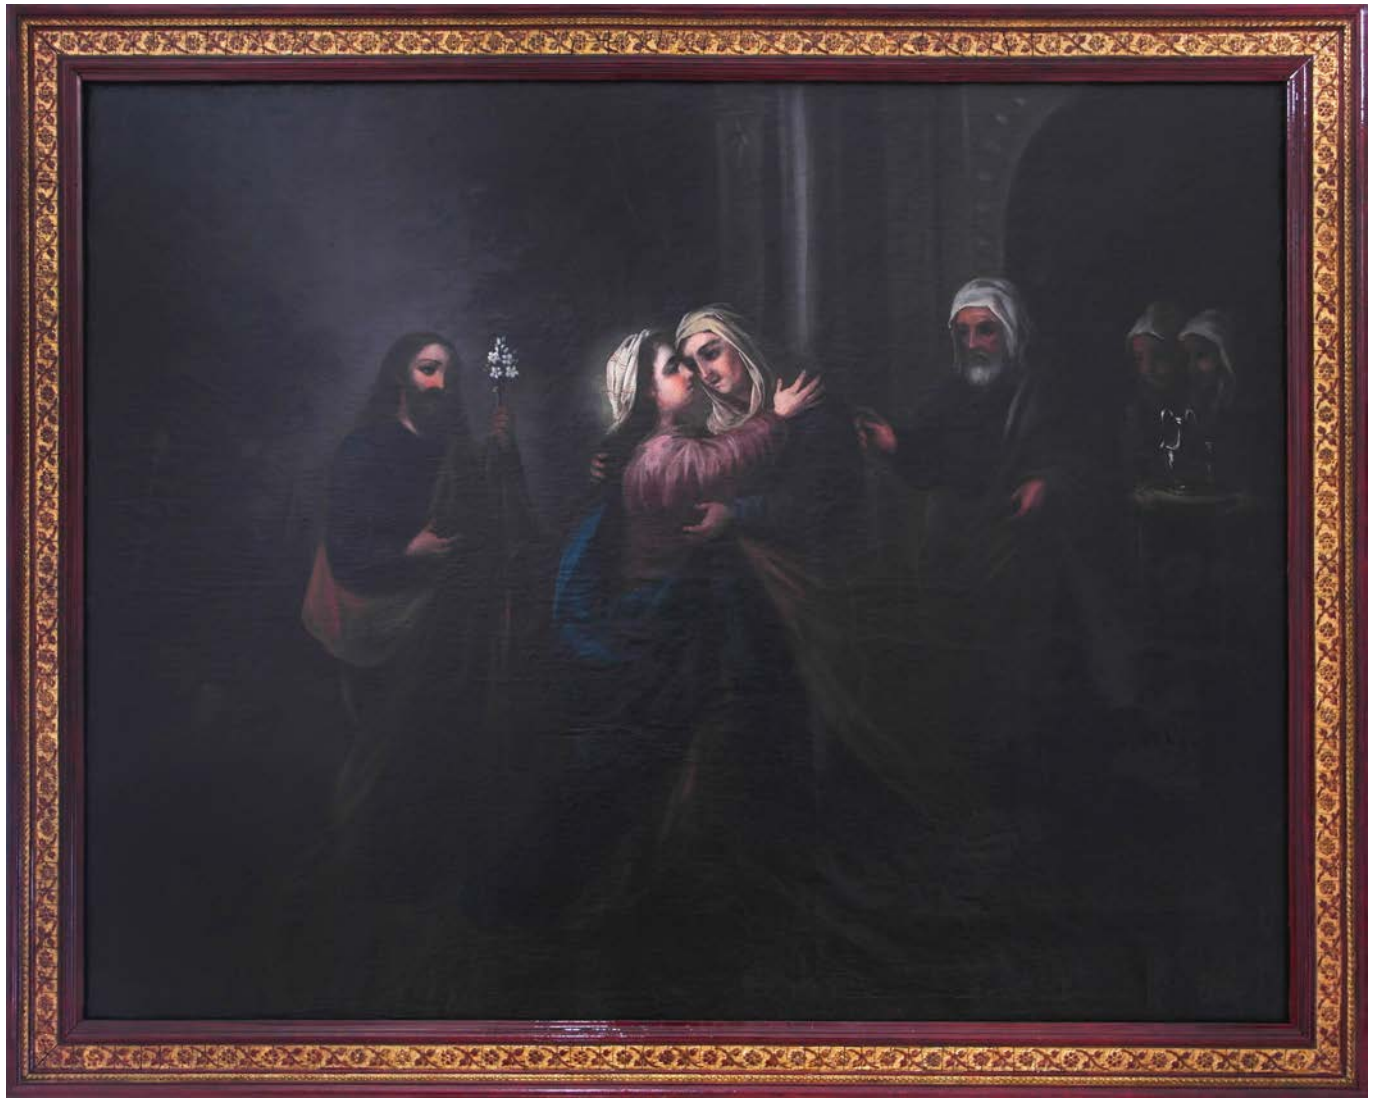
La Visitación
Estado final del anverso

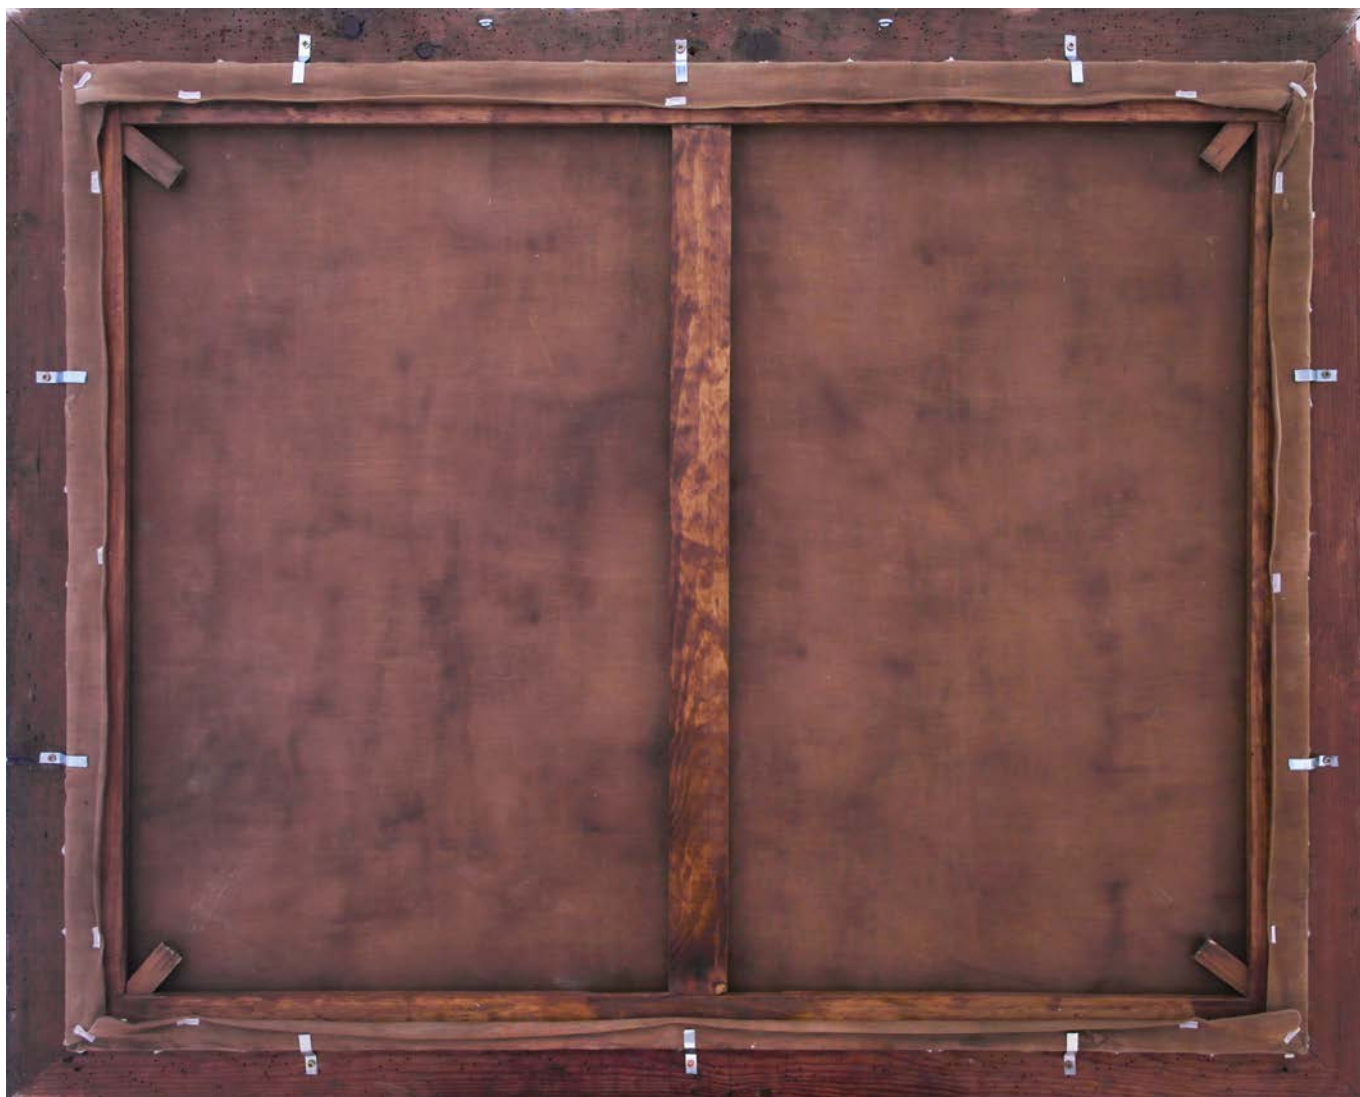
La Visitación
Estado final del reverso
