## Tarazona de la Mancha (Albacete) 2012

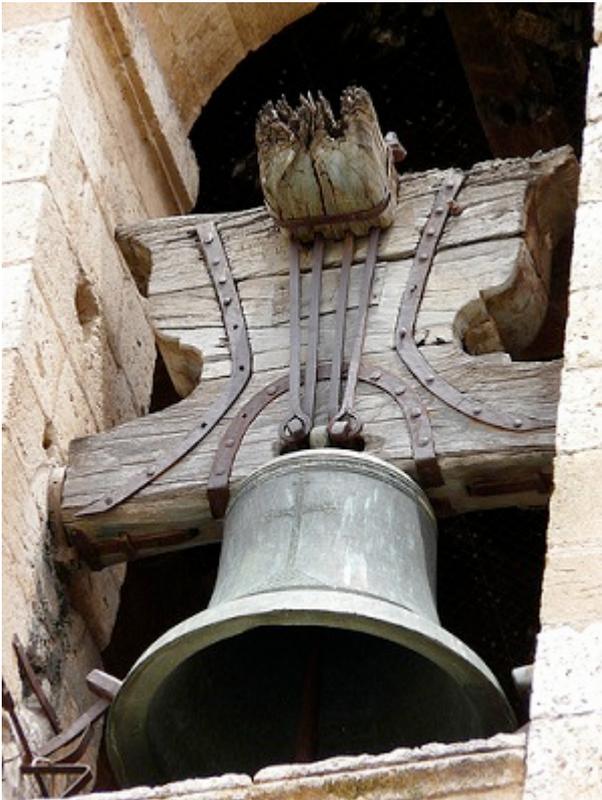
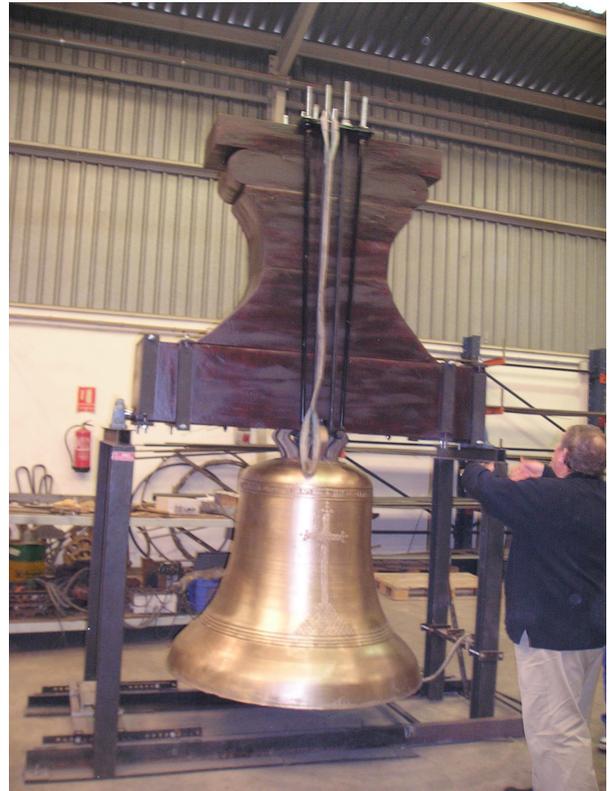
- Intervención en el juego de las tres campanas de la torre de San Bartolomé. Restitución de yugos de madera en las dos campanas menores y sustitución del contrapeso original tradicional de la campana mayor “El Campanón”.
- Las campanas son limpiadas por dentro y por fuera.
- Electrificación del conjunto con motores de impulsos y martillos eléctricos.

Eliminación de todo mecanismo original mecánico para el toque de las campanas, principalmente de la campana mayor. (Maza por gravedad conectada a la maquinaria del reloj para el toque de las horas).

Los nuevos yugos, técnicamente aceptados, no siguen el modelo local de contrapeso, es decir, difieren del perfil del cabezal del Campanón, el cuál habría de haber sido restaurado y vuelto a instalar con los herrajes originales adaptándolos a las normas de seguridad necesarias. Los nuevos yugos para las campanas menores debería haber sido contruidos siguiendo el modelo de este cabezal existente.

Se instalan los contrapesos con ejes rectos y no acodados, modificando la instalación

La importancia del cabezal es tanta como la de la campana histórica. Sigue los modelos de contrapesos de la zona y esos valores se han de mantener durante los procesos de restauración de conjuntos de campanas.

No puede considerarse una restauración en su totalidad.
