| <b>Municipi</b> | ALMUSSAFES |
| <b>Edifici</b> | Parròquia de Sant Bertomeu Apòstol |

| <b>Data</b> | 17-11-2017 |

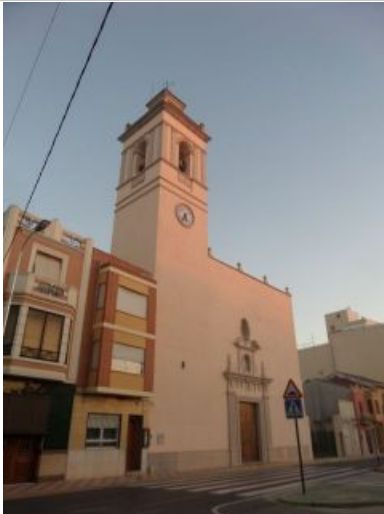
| <b>Descripció</b> | <p>La parròquia compta amb una torre campanar, de planta quadrada i tres cossos, ubicada junt a la façana principal de l'església. El primer cos no compta amb més decoració que l'esfera del rellotge amb una senzilla moldura. El segon és el cos de les campanes amb quatre finestres, mentre que el exterior està decorat amb quatre pilastres toscanes per cara i una cornisa. Els dos primers cossos estan separats per unes moldures. El terrat està delimitat per una balustrada i al centre hi ha un templet de planta quadrada, també amb quatre finestres i coberta amb quatre aigües. El campanar està rematat per una veleta.</p> <p>El seu interior té una escala "a la castellana", que recorre el perímetre interior del campanar fins arribar a la Caseta del Rellotge, on es conserva la maquinària. Des d'aquest punt l'escala es torna de caragol fins arribar a la Sala de les Campanes. En aquesta trobem una escala metàl·lica per accedir al tercer cos.</p> |

| <b>Conservació, manteniment</b> | <p>El campanar es troba en bon estat de conservació, ja que entre els anys 2016 i 2017 s'ha restaurat la façana del temple junt a la torre (el interior de la Sala de Campanes i el remat), no obstant part de l'escala del campanar a caigut, dificultant el pas fins la Sala de les Campanes i la resta de l'interior es troba brut. Els quatre bronzes es troben instal·lats amb truges de ferro i mecanitzades amb motors de vol continu. Les tres grans a més, tenen electromalls, per repicar-les automàticament. Les truges estan oxidades a causa de la seua continuada exposició als agents atmosfèrics. Per un altra banda els batalls estan lligats i reforçats amb cable de seguretat.</p> <p>Vist l'estat en que es troba el conjunt seria recomanable iniciar els treballs de restauració del conjunt. Les campanes es deurien baixar del campanar per netejar-les per dins i fora, canviant les truges de ferro per altres de fusta. Els mecanismes de vol de les campanes es deurien renovar per motors d'impulsos, que imiten l'estil de tocar tradicional i permeten el toc manual de les campanes.</p> |
