<b>Comunidad Autónoma / Departamento / Estado</b>	COMUNITAT VALENCIANA
<b>Municipio</b>	ALMORADÍ
<b>Edificio</b>	Parroquia de Nuestra Señora del Rosario de Heredades
<b>Dirección</b>	
<b>Localización</b>	Sala de las campanas
<b>Nombre</b>	<b>Sagrado Corazón de Jesús (1)</b>
<b>Medidas (cm)</b>	Diámetro (en cm) 47   Borde 4   Altura del bronce 34   Peso Peso aproximado (en kilos)60 kg
<b>Fundidor</b>	MANCLÚS, SALVADOR
<b>Año fundición</b>	1979

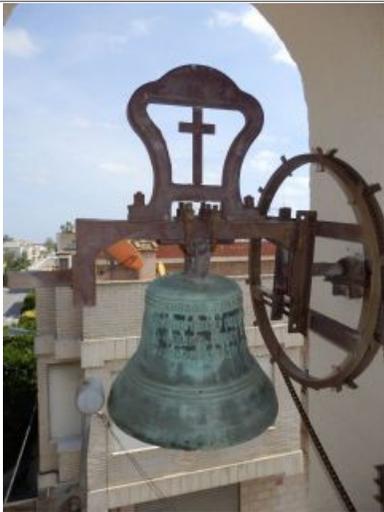
<b>Descripción</b>	La campana lleva en primer lugar una inscripción en el tercio con la advocación a la que está dedicada: "SAGRADO CORAZON". Seguidamente tiene otra en el medio con el nombre del párroco, el del lugar para el que fue fundida y el año: "SIENDO CURA PARROCO / D. ANGEL PEREZ H. / HEREDADES MAYO 1.979". También dispone en el medio de la marca de fábrica, elemento habitual en las campanas industriales: "FUNDICION / DE / SALVADOR MANCLUS / C. INDUSTRIA, 27 / VALENCIA"

<b>Toques</b>	Volteo y repique automático.
<b>Conservación, mantenimiento</b>	La campana está en regular estado de conservación, instalada en uno de los vanos de la sala de las campanas con yugo de hierro. Está dotada con motor de volteo por impulsos y electromazo monofásico. Cuenta con badajo atornillado mediante un sistema de fijación rígida. Este sistema es extremadamente peligroso y puede arrancar de golpe la badajera.
<b>Protección</b>	Protección genérica por encontrarse en un bien protegido (Bien de Relevancia Local).En consecuencia las intervenciones en las campanas deben ser comunicadas a la Dirección General del Patrimonio Cultural Valenciano adjuntando el proyecto previamente al inicio de los trabajos.

<b>Propuestas</b>	La instalación de la campana no tiene vinculación con la tradición local ni ayuda a la correcta conservación del bronce, por lo que proponemos su restauración. La campana debe ser limpiada por dentro y fuera, eliminando la capa de suciedad que afecta a la sonoridad del bronce. El yugo de hierro se debe cambiar por otro de madera que siga el perfil tradicional local. El badajo se debe cambiar por otro atado y reforzado mediante un cable de seguridad.
<b>Autores de la documentación</b>	ALEPUZ CHELET, Joan
<b>Fecha</b>	17-03-2017
