| <b>Comunitat Autònoma / Departament / Estat</b> | COMUNITAT VALENCIANA |
| <b>Municipi</b> | SIERRA ENGARCERÁN |
| <b>Edifici</b> | Església de la Immaculada dels Rosildos |

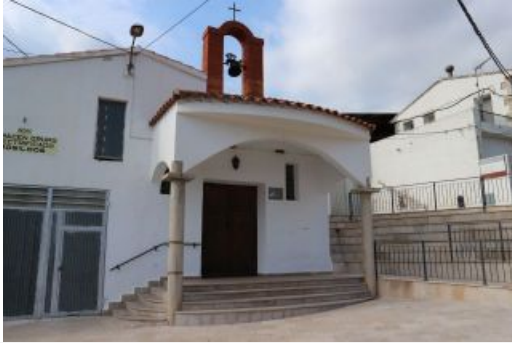
| <b>Protecció</b> | La instal·lació de la campana no és tradicional, per tant recomanem la restauració de la campana. El bronze es deu baixar de l'espadanya i netejar-la per eliminar la brutícia que acumula. La truja es deu renovar per altra de fusta de perfil tradicional local. Igualment cal reforçar el batall amb cable de seguretat i canviar els actuals mecanismes de toc per un motor d'impuls i electromall monofàsic. |
