<b>Comunidad Autónoma / Departamento / Estado</b>	CASTILLA-LA MANCHA
<b>Municipio</b>	LANDETE
<b>Edificio</b>	Nuestra Señora de la Asunción
<b>Dirección</b>	
<b>Localización</b>	campanario
<b>Nombre</b>	<b>San Roque (1)</b>
<b>Medidas (cm)</b>	Diámetro (en cm) 60   Borde   Altura del bronce   Peso Peso aproximado (en kilos)125 kg
<b>Fundidor</b>	ROSES VIDAL, MANUEL (VALÈNCIA)
<b>Año fundición</b>	1942

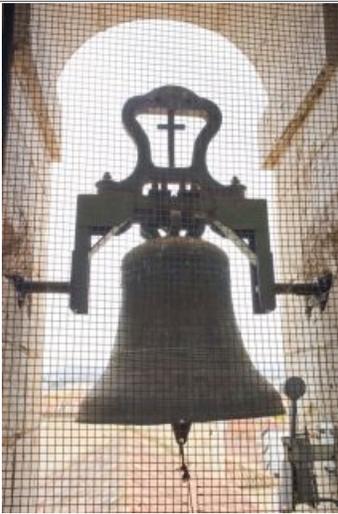
<b>Descripción</b>	
<b>Toques</b>	repique manual y eléctrico
<b>Conservación, mantenimiento</b>	Regular estado de conservación. La reja de protección contra las aves deja la campana fuera, sin conservarla contra la degradación por los excrementos de las aves.
<b>Protección</b>	
<b>Propuestas</b>	La campana debería recuperar su cabezal de madera original (existente en la torre). En el caso de no ser seguro para su uso, se realizará uno nuevo de las mismas medidas y características, manteniendo el eje pasante y los herrajes de sujeción. La campana debería poder voltear de nuevo, siendo seguro su movimiento, a sogá.
