Comunidad Autónoma / Departamento / Estado	OAXACA
Municipio	OAXACA DE JUÁREZ
Edificio	Catedral de Nuestra Señora de la Asunción
Dirección	
Localización	Torre Sur
Nombre	Campana del reloj (5)
Medidas (cm)	Diámetro (en cm) 80.5 Borde 8 Altura del bronce 75 Peso Peso aproximado (en kilos)302 kg
Fundidor	
Año fundición	1750ca

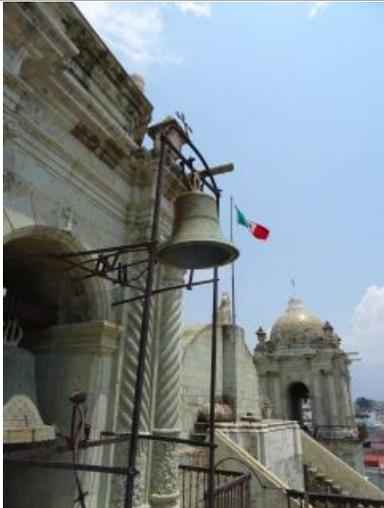
Descripción	<p>La campana carece de nombre de autor y de fecha de fabricación, aunque por su factura se puede datar hacia 1750.</p> <p>Tiene un asa de tres orejas, de forma primitiva (similar a las campanas medievales) con una gran cruz de calvario a un lado, alineada con el asa.</p> <p>Carece de otra decoración aparte de los habituales cordones.</p>
Toques	No toca
Conservación, mantenimiento	Cuelga de una estructura muy interesante de forja, unida mediante cuñas metálicas. En tiempos recientes han colgado una barra de hierro, con un recrecido a un extremo, seguramente para repicarla.

Protección	
Propuestas	La reutilización de esta campana debe asociarse a la necesaria e imprescindible restauración del reloj. Debería tocar los cuartos sin repetición, con un solo mazo exterior, y en ningún caso participar en los toques manuales de la catedral.
Autores de la documentación	LLOP i BAYO, Francesc / EQUIPO AZUL
Fecha	07-05-2019
