<b>Comunidad Autónoma / Departamento / Estado</b>	CASTILLA Y LEÓN
<b>Municipio</b>	SALAMANCA
<b>Edificio</b>	Catedral de Santa María
<b>Dirección</b>	
<b>Localización</b>	sala de campanas
<b>Nombre</b>	<b>Campana de San Miguel (9)</b>
<b>Medidas (cm)</b>	Diámetro (en cm) 117   Borde 11   Altura del bronce 95   Peso aproximado (en kilos)927 kg
<b>Fundidor</b>	
<b>Año fundición</b>	1879

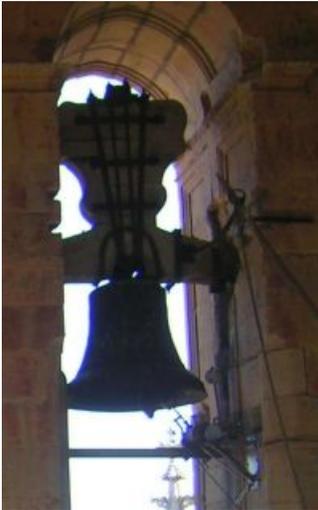
<p><b>Descripción</b></p>	<p>La campana tiene tres textos: dos, con letras más grandes, en latín, aunque con algunos errores, y otro en español. En la parte alta dice "MICHAEL ARCANJELO VE NI IN ADJUTORIUM POPULO DEI JESUS ? " que debieron escribir "MICHAEL ARCHANGELE VENI IN ADJUTORIUM POPULO DEI. JESUS" y que puede traducirse como MIGUEL ARCÁNGEL, VEN EN AUXILIO DEL PUEBLO DE DIOS. La primera parte corresponde a la tercera antifona del primer nocturno de la festividad de San Miguel Arcángel.</p> <p>Suponemos que el nombre de Jesús, escrito a continuación, es el principio de otra frase, que continúa con las letras del mismo tamaño y decoración, en la parte media interior. Dice "MARIA JOSEPLI". No obstante, y vistos los errores de la primera frase (letras cambiadas, separación incorrecta entre partes de una misma palabra) podría interpretarse como una mala lectura del fundidor de la palabra "JOSEPH" tomando el primer palo vertical de la H y el horizontal como parte de una L y el otro vertical como una I. Entonces sería MARÍA JOSÉ, que completaría el JESÚS de la primera línea, leyéndose por tanto JESÚS, MARÍA, JOSÉ.</p> <p>En el medio exterior hay una cruz con pedestal, y en el interior, debajo de la frase señalada, hay una cartela que indica los responsables de la obra: "SIENDO COMISARIO D MANUEL HERNANDEZ Y GLESIAS Y DEAN D NICETO GOMEZ MARTINEZ", con la peculiaridad de poner la primera Z invertida. Probablemente el apellido del comisario fuera IGLESIAS, y la letra D indica DON.</p> <p>A continuación pone "ANO DE 1879", que debieron poner AÑO DE 1879.</p> <p>La campana, profusamente decorada, no indica el nombre del autor.</p>

<p><b>Toques</b></p>	<p>Repique lento mediante electromazo exterior.</p> <p>Toque el Ángelus (tres veces tres toques) al menos a las doce y a las siete, un par de minutos tras la repetición de la hora. Creemos que este toque correspondería a la campana mayor.</p>
<p><b>Conservación, mantenimiento</b></p>	<p>El badajo carece de ojal para repicar. Fijada para no moverse, habiendo soldado la palanca metálica de volteo a una pletina atornillada al muro.</p> <p>El mazo motorizado pega demasiado bajo.</p>
<p><b>Protección</b></p>	<p>Protección genérica al estar incluido en un BIC declarado. No obstante debe incoarse expediente de inclusión tanto de la campana como del yugo de madera en el Inventario General de Bienes Muebles, debido al interés del conjunto.</p>

<b>Propuestas</b>	<p>La campana debe ser limpiada, por dentro y por fuera, para recuperar la sonoridad original, mediante chorro de arena húmeda.</p> <p>Debe restaurarse el yugo de madera, manteniendo sus características, especialmente las que determinan su forma tradicional de tocar (palanca de hierro en el brazo, prolongación de madera en el yugo).</p> <p>La campana debe ser motorizada con un motor de impulsos que permita tanto el volteo en los dos sentidos (como ocurría con el toque mediante sogá) como la detención de la campana hacia arriba entre toque y toque. Este motor y su rueda correspondiente, así como un electromazo rápido, para los repiques y otras señales, se instalarán a las 09, de manera que a las 03, como ahora, se ponga tanto la palanca de volteo como la prolongación del yugo para posibles toques manuales.</p> <p>Debajo de la campana, y en el par de mechinales correspondientes a la parte interior, debe instalarse un palo, de madera dura, para posibilitar el volteo mediante sogá.</p> <p>Igualmente debe ser dotada del badajo correspondiente, de un tamaño adecuado o incluso algo menor, para asegurar su conservación, debido a su antigüedad. El badajo deberá ser dotado de cables de seguridad, para evitar su caída en casos de rotura, fijado de manera que no golpee al quebrarse, y que los cables tampoco dañen el bronce. De ninguna manera se unirá a la badajera mediante una articulación rígida, ya que éstas arrancan la anilla interior. La articulación deberá ser lo suficientemente elástica de manera que el badajo no rebote.</p>
