Comunidad Autónoma / Departamento / Estado	ARAGÓN
Municipio	BARBASTRO
Edificio	Catedral de la Asunción de la Virgen
Dirección	
Localización	campanario
Nombre	María de la Asunción (1)
Medidas (cm)	Diámetro (en cm) 39 Borde 5 Altura del bronce 32 Peso aproximado (en kilos)34 kg
Fundidor	MANCLÚS, SALVADOR
Año fundición	1954

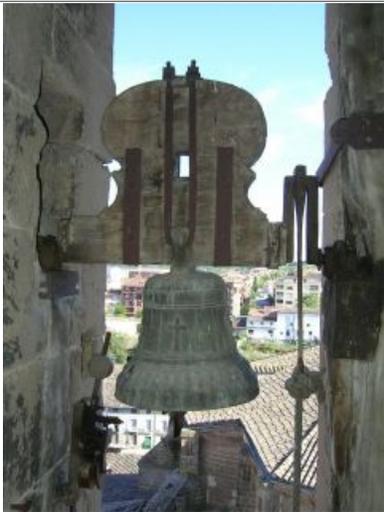
Descripción	La campana tiene la siguiente inscripción a la parte exterior " MARIA DE LA ASUNCION AÑO SANTO MARIANO 1954. BARBASTRO " A la derecha tiene una Purísima con querubín, en la parte interior una cruz y a la izquierda la marca de fábrica "FUNDICION DE SALVADOR MANCLUS C. INDUSTRIA 27 VALENCIA"
Toques	El toque actual se limita a la interpretación de diversos repiques mediante electromazo.
Conservación, mantenimiento	Buen estado general. Sucia, algo floja, badajo fijado con cuñas de hierro. Tiene un electromazo reciente, instalado de tal manera que impide el bandeo de la campana.

Propuestas	<p>Vista la escasa calidad de la campana y de sus instalaciones, deberían refundirse las campanas, con la posible excepción de la campana de los muertos (que está quebrada) recuperando el conjunto de seis campanas litúrgicas que hubo hasta 1936.</p> <p>La campana debería estar instalada en el mismo lugar que el actual. Debería restaurarse, con los límites de la seguridad, el yugo de madera actual, su instalación mediante viga central de madera, y su toque manual mediante una palanca y no con cigüeñal, que se trata sin duda de una innovación reciente. Tanto el electromazo como el motor de impulsos deberían ubicarse en la parte izquierda, en el muro, de modo a no impedir posibles toques manuales.</p> <p>Por otro lado la campana debe quedar orientada a la manera tradicional, es decir con la cruz en la parte externa.</p> <p>Vistos los problemas de conservación debidos a las aves, sería conveniente retranquear los soportes de manera que la campana pueda balancear, e incluso voltear, sin tocar una rejilla de acero inoxidable y transparente tanto a los sonidos como a la visión, que se instalaría en todos los vanos de la sala, en el vano a nivel del muro exterior.</p>
