Comunidad Autónoma / Departamento / Estado	COMUNITAT VALENCIANA
Municipio	SEGORBE
Edificio	Catedral de la Asunción de Nuestra Señora
Dirección	
Localización	Sala de campanas
Nombre	Virgen de la Esperanza (9)
Medidas (cm)	Diámetro (en cm) 96 Borde 11 Altura del bronce 80 Peso aproximado (en kilos) 512 kg
Fundidor	ROSES, HERMANOS (SILLA)
Año fundición	1941

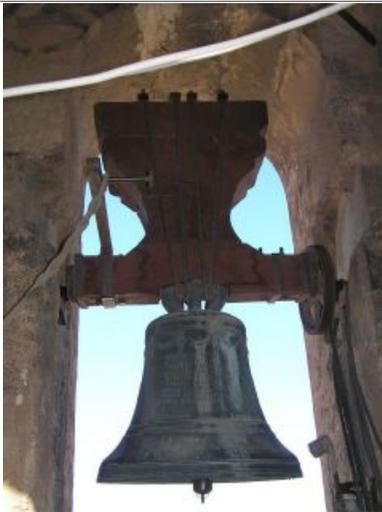
Descripción	<p>La campana tiene diversas decoraciones. En el medio tiene una cruz a la parte de afuera; un escudo de España a la derecha. A la parte interior dice "EN HONOR DE LA VIRGEN DE LA ESPERANZA SE ME HIZO CONSTRUIR POR REGIONES DEVASTADAS PARA LA CATEDRAL DE SEGORBE EN 1941. SIENDO DIRECTOR GENERAL DE LAS MISMAS EL ILMO. SR. DON. JOSE MORENO TORRES Y ALCALDE DE LA CIUDAD DON JUAN RIBES SANCHEZ" donde las abreviaturas se pueden interpretar como ILUSTRÍSIMO SEÑOR.</p> <p>A la izquierda está la marca de fábrica: "FUNDICION DE CAMPANAS DE ROSES H NOS· SILLA (VALENCIA)" donde la abreviatura debió escribirse como HERMANOS.</p>

Conservación, mantenimiento	<p>La campana tiene numerosos defectos de conservación por la parte interna.</p> <p>El badajo atado con cuerdas. Tiene un cable de seguridad que no lo retendría en caso de rotura.</p> <p>El badajo pega alto, con cierto peligro de rotura, posiblemente porque falta el taco de madera original que aislaba el badajo de la campana.</p> <p>Electromazo pega algo bajo.</p> <p>El yugo está mal conservado, especialmente la parte exterior, cuya capa de pintura casi ha desaparecido.</p>
Protección	Protección genérica al encontrarse en un BIC declarado.
Propuestas	<p>La campana debe ser limpiada, por dentro y por fuera, para recuperar la sonoridad original, mediante chorro de arena húmeda.</p> <p>Debe restaurarse el yugo de madera, manteniendo tanto el volteo con soga de esta campana como el repique manual.</p> <p>Debe quitarse la rueda de volteo continuo, y procurar no dotar la campana de volteo por impulsos, mientras haya campaneros en la Catedral.</p> <p>Debe ser dotada de un electromazo moderno, para los toques automáticos.</p>
