Comunidad Autónoma / Departamento / Estado	COMUNITAT VALENCIANA
Municipio	SEGORBE
Edificio	Catedral de la Asunción de Nuestra Señora
Dirección	
Localización	Sala de campanas
Nombre	El Señor y San Mauro (10)
Medidas (cm)	Diámetro (en cm) 116 Borde 12 Altura del bronce 95 Peso aproximado (en kilos)904 kg
Fundidor	ROSES, HERMANOS (SILLA)
Año fundición	1941

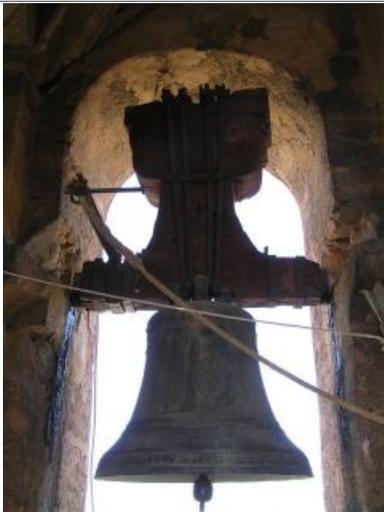
Descripción	<p>La campana tiene diversas decoraciones, incluso las asas con mascarones en forma de animales.</p> <p>En el medio tiene una cruz a la parte de afuera; un anagrama de Jesús "JHS" a la derecha. A la parte interior tiene un escudo de España rodeado por la marca de fábrica: "<u>CTRS</u> ROSES HERMANOS SILLA - (VALENCIA)" donde la abreviatura debe leerse como CONSTRUCTORES</p> <p>La campana tiene una larga inscripción al lado izquierdo, algo inusual, ya que en las otras está al interior, la parte más visible: "EL ARQUITECTO DON MAURO / LLEO SERRET ME HIZO / CONSTRUIR PARA LA CATEDRAL / DE SEGORBE EN 1941, EN / HONOR DEL SEÑOR Y DE SU / SIERVO SAN MAURO, SIENDO / VICARIO GENERAL DE LA / DIOCESIS EL M. I. SR. DR. DON / ROMUALDO AMIGO FERRER" donde las abreviaturas pueden interpretarse como MUY ILUSTRE SEÑOR DOCTOR DON.</p>

Toques	Toque manual (volteo, repique) según celebraciones y ocasiones.
Conservación, mantenimiento	<p>La campana tiene numerosos defectos de conservación por la parte interna.</p> <p>El badajo atado con cuerdas. Tiene un cable de seguridad que no lo retendría en caso de rotura.</p> <p>El badajo pega alto, con cierto peligro de rotura, posiblemente porque falta el taco de madera original que aislaba el badajo de la campana.</p>

Protección	Protección genérica al encontrarse en un BIC declarado.
Propuestas	<p>La campana debe ser limpiada, por dentro y por fuera, para recuperar la sonoridad original, mediante chorro de arena húmeda.</p> <p>Debe restaurarse el yugo de madera, manteniendo tanto el volteo con soga de esta campana como el repique manual.</p> <p>Se debe procurar no dotar la campana de volteo por impulsos, mientras haya campaneros en la Catedral.</p> <p>Debe ser dotada de un electromazo moderno, para los toques automáticos.</p>
Autores de la documentación	ÁLVARO MUÑOZ, Mari Carmen; LLOP i BAYO, Francesc
Fecha	01-09-2007
