<b>Comunidad Autónoma / Departamento / Estado</b>	COMUNITAT VALENCIANA
<b>Municipio</b>	REQUENA
<b>Edificio</b>	Parroquia de San Antonio de Padua de San Antonio
<b>Dirección</b>	
<b>Coordenadass</b>

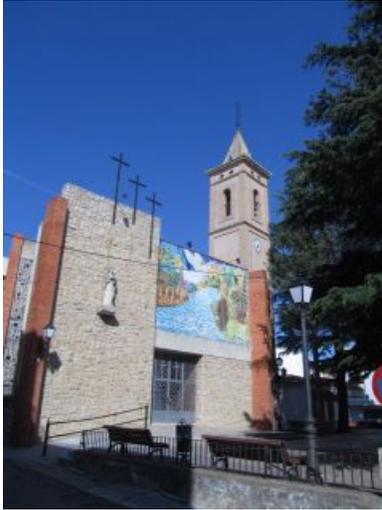
<b>Descripción</b>	<p>Se trata de una torre exenta, a la que se entra mediante una puerta, cerrada con llave, desde un patio interior recayente a la sacristía.</p> <p>La torre conserva el eje central cerrado, por donde bajarían las pesas del reloj. Hay un vano abierto, al que le falta la puerta, con un pequeño puente, de escasa seguridad, para acceder a la cubierta del templo.</p> <p>El templo es característico de los años 60, de nueva factura, muy luminoso en su interior gracias a numerosas vidrieras, mientras que la torre, de mampostería y ladrillo en los ángulos, celebra en 2012 los 100 años de su construcción.</p>
<b>Campanas</b>	
<b>Toques actuales de campanas</b>	
<b>Conservación, mantenimiento</b>	Su conservación actual es bastante buena, teniendo en cuenta que los toques son automáticos, y por tanto no se necesita subir de manera constante.
