<b>Comunidad Autónoma / Departamento / Estado</b>	COMUNITAT VALENCIANA
<b>Municipio</b>	SINARCAS
<b>Edificio</b>	Parroquia de Santiago Apóstol
<b>Dirección</b>	Plaza Mayor, 1 46320
<b>Coordenadass</b>	39.73460054788616 -1.2305936441018481

<b>Propuestas</b>	
<b>Autores de la documentación</b>	ALEPUZ CHELET, Joan
<b>Fecha</b>	08-02-2014

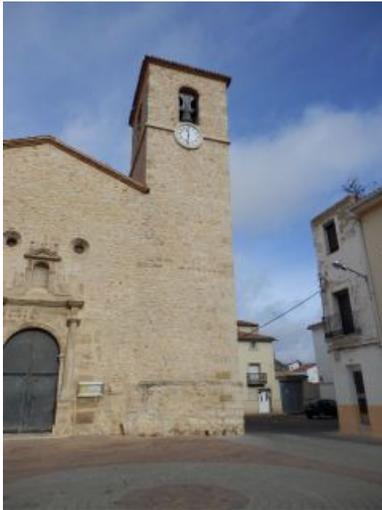
<b>Descripción</b>	<p>El templo parroquial se inicio en 1600. La torre campanario se localiza semiencastada a la derecha de la fachada, es de planta cuadrada y de dos cuerpos más tejado. La técnica constructiva es de mampostería con esquinas de silleres y marcos de las ventanas de las campanas. El primer cuerpo cuenta con un zócalo, sin decoración, más una esfera para el reloj ubicada debajo de la campana mayor. Ambos cuerpos están separados por una moldura, contando el segundo con cuatro ventanas y tejado. El interior cuenta con una escalera a la castellana, contando bajo la sala de las campanas con una bóveda de crucería, parcialmente tapada por la caseta del reloj.</p>

<b>Conservación, mantenimiento</b>	Se encuentra en un buen estado de conservación en su fábrica exterior, estando sin restaurar el interior. Las campanas están mecanizadas con motores de impulsos y electromazo, además de yugos de madera de perfil valenciano. En el caso de la campana Mediana también se ha sustituido el yugo antiguo y ha sido soldada. La sustitución del yugo por otro valenciano supone una grave pérdida tradicional ya que debería haber sido restaurado o sustituido por otro de similares características. Los de las otras campanas deberían haber sido restaurados con el mismo perfil de este antiguo.
<b>Protección</b>	El templo tiene la condición de Bien de Relevancia Local según la Disposición Adicional Quinta de la Ley 5/2007, de 9 de febrero, de la Generalitat, de modificación de la Ley 4/1998, de 11 de junio, del Patrimonio Cultural Valenciano (DOCV Núm. 5.449 / 13.02.2007). En consecuencia las intervenciones en las campanas deben comunicarse a la Dirección General del Patrimonio Cultural Valenciano adjuntando el proyecto previamente al inicio de los trabajos.
