<b>Comunidad Autónoma / Departamento / Estado</b>	CASTILLA-LA MANCHA
<b>Municipio</b>	TOLEDO
<b>Edificio</b>	Iglesia de Santiago el Mayor (Santiago del Arrabal)
<b>Dirección</b>	
<b>Coordenadas</b>

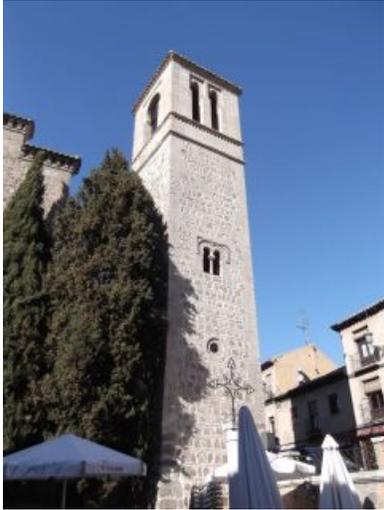
<b>Descripción</b>	<p>Junto al bello ábside de la iglesia de Santiago el Mayor, conocida popularmente con el nombre de Santiago del Arrabal (por su ubicación en los arrabales de la ciudad), se levanta una sobria torre de planta cuadrada, que junto con el resto del templo, es uno de los mejores y sobre todo más antiguos ejemplos del mudéjar toledano. El campanario, construido -al igual que el resto de la iglesia- con ladrillo y mampostería, no presenta ningún tipo de decoración, tan sólo está abierto en el primer tramo mediante ventanas bíforas en forma de arco de herradura en cada uno de los lados y en el lateral derecho con un ojo de buey, ambos con la función de iluminar el interior de la torre. El cuerpo superior, el de las campanas, construido tan sólo con ladrillo y precedido por dos pequeñas cornisas, presenta dos estrechos vanos en forma arco de herradura por cada lado, excepto en el caso del recayente a la fachada del templo, que con el fin de albergar una campana es más grande y por tanto también ocupa toda una cara. El campanario está rematado por un pequeño chapitel.</p>

<b>Campanas</b>	<p>En el interior de la sala de campanas, sobre una estructura seguramente metálica encontramos la única campana con la que cuenta la torre. Se trata sin lugar a dudas de una campana histórica de epigrafía barroca, posiblemente (a falta de corroborar) del siglo XVIII. Todo y que se encuentra en un regular estado de conservación, el instrumento afortunadamente ha conservado hasta hoy su instalación tradicional, formada por un extraordinario yugo de madera de perfil toledano con los ejes rebajados (como de costumbre en éste tipo de yugos), que cuenta o contó con una palanca o "ballesta" para realizar el medio vuelo manual.</p>
<b>Toques actuales de campanas</b>	<p>Por el estado en el que se encuentra, la campana seguramente se encuentra en desuso.</p>

<b>Conservación, mantenimiento</b>	<p>La torre, restaurada, se encuentra (al menos por el exterior) en un excelente estado de conservación. Por el contrario, la campana ubicada en el interior de la sala de campanas y en especial su yugo, se encuentran en un regular estado de conservación debido a su inutilización y por consiguiente a su falta de mantenimiento, ya que el instrumento no está expuesto a las inclemencias meteorológicas. Igualmente, las redes anti-aves que cubren todas las ventanas de la torre no impedirían el movimiento de la campana.</p> <p>Es recomendable que la campana sea restaurada con el fin de devolverle sus valores originales, optimizar su conservación y sobretodo devolverle su uso. La intervención debería comprender la restauración del extraordinario yugo de madera de la campana (que debe ser provisto de palanca o "ballesta" para el toque manual) así como de sus herrajes (siempre que ambos cumplan los requisitos de seguridad, sustituyendo por una réplica alguna de sus piezas o todas en caso de no cumplirlos), la limpieza de la suciedad acumulada en el bronce para recuperar su sonido original, la restauración o sustitución de su badajo, y si es necesario para su uso regular la instalación de mecanismos para el toque automático que reproduzcan los toques tradicionales y permitan el toque manual de la campana (como es el caso de los motores de impulsos y los electromazos).</p>
