Comunidad Autónoma / Departamento / Estado	ARAGÓN
Municipio	PUERTOMINGALVO
Edificio	Ermita de San Bernabé
Dirección	
Coordenadass	40.2648619 -0.459967

Campanas actuales

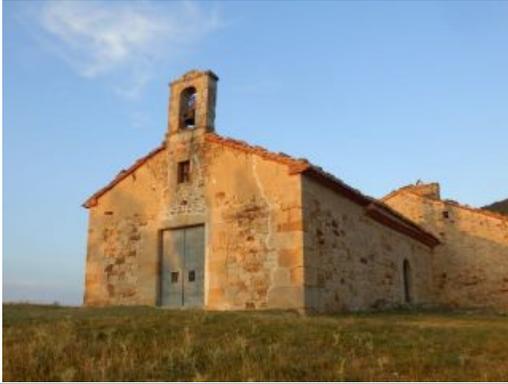
Descripción	A los pies de la ermita y encima de la fachada principal se encuentra ubicada la espadaña. Esta es de sencilla factura y cuenta con un solo vano con arco de medio punto.
Campanas	Cuenta con una campana, fundida en el año 1860 por Josep Calbetó de Barcelona. Está dedicada a San Barnabé, titular de la ermita. Cuenta ya con marca de fábrica, siendo una de las primeras campanas en disponer de este elemento, típico de las fundiciones industriales.
Toques actuales de campanas	Mantiene los toques tradicionales.
Conservación, mantenimiento	La espadaña se encuentra en buen estado de conservación. El estado de la campana es regular. Se encuentra ubicada en la espadaña con yugo de hierro y cuenta con cigüeñal para bandearla desde el interior del templo. La oxidación del yugo por la acción de los agentes climáticos ha afectado a la campana, que cuenta con una capa de óxido en su exterior.

Protección	
Propuestas	La campana debe ser restaurada, procediendo en primer lugar a la limpieza del bronce para eliminar la oxidación que presenta. El yugo de hierro se debe cambiar por otro de madera de perfil tradicional local, recuperando así la instalación tradicional.
Autores de la documentación	ALEPUZ CHELET, Joan; RUIZ i ENGRA, Toni; SARRIÓ ANDRÉS, Pau
Fecha	17-07-2015
