Comunidad Autónoma / Departamento / Estado	CASTILLA-LA MANCHA
Municipio	ROMANONES
Edificio	Iglesia Parroquial de San Pedro y Asunción de Nuestra Señora
Dirección	
Coordenadass	40.572169 -2.989692

Autores de la documentación	ROMERA SOTILLO, Álvaro
Fecha	17-08-2013

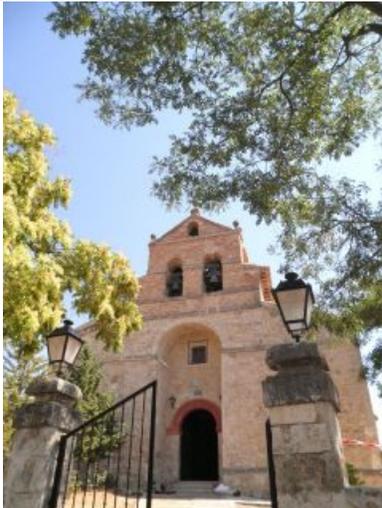
Descripción	<p>Iglesia del siglo XVI-XVII que, en apariencia, muestra numerosas reformas posteriores. El campanario se ubica a los pies del templo, coronando la fachada principal. Es una espadaña de ladrillo con cerramiento posterior de tapial de gran tamaño con pequeñas aberturas en sus tres paramentos. La espadaña cuenta con dos ventanales grandes y uno de menor tamaño en el frontón.</p>
Campanas	<p>El campanario cuenta con dos campanas, una pequeña y otra grande. La menor fue fundida por PEREA, Viuda de Ángel (Miranda de Ebro) en 1944. La mayor es de QUINTANA, Campanas (Saldaña) y está fechada en 2004. El último número de la fecha parece colocado después de la fundición.</p> <p>Sin lugar a dudas, el elemento de mayor interés del campanario es un yugo de madera arrumbado en una esquina de la sala junto con los herrajes de sujeción. El yugo muestra las características habituales del modelo toledano: brazos altos, ejes acodados, refuerzo de hierro en forma de arco en los frentes y pequeño cabezal superior para el anclaje de los tirantes. Todavía conserva restos de pintura añil. Carece de la tradicional palanca, pero presenta una anilla metálica en la parte del interior que debió servir para inmovilizar la campana durante los repiques. Los tirantes de sujeción son industriales, de sección cilíndrica con tuercas milimétricas hexagonales. Este elemento nos ayuda a fechar su ejecución en el siglo XX, incluso en fechas posteriores a la guerra civil. Este interesante yugo, por sus características, debe ponerse en relación con otros de la zona como los de Valfermoso de Tajuña o el de la campana mayor de Budia.</p> <p>Junto al yugo se conserva también un badajo con caña de madera que debió pertenecer a la campana de 1944.</p>

Toques actuales de campanas	Toques mecanizados basados en repique y volteo de las campanas.
Conservación, mantenimiento	El campanario y la escalera de subida no han experimentado ninguna alteración desde el siglo XIX. Las troneras conservan los carriles y mechinales en la parte baja y alta para el mantenimiento de las campanas, así como un rebaje circular en las jambas.
Protección	
Propuestas	<p>Recuperación de la instalación y los toques tradicionales:</p> <ul style="list-style-type: none"> -Restauración del yugo de madera conservado en la torre. Solamente podrán sustituirse aquellas piezas que pongan en riesgo su seguridad. Restitución del yugo de madera de la campana pequeña. -Realización de un yugo para la otra campana tomando como modelo el conservado. -Mecanización basándose en los toques tradicionales de la localidad y en los de los pueblos del entorno. La mecanización debe ser compatible con el toque manual.
