| <b>Municipio</b> | TARRAGONA |
| <b>Edificio</b> | Santa Església Catedral Basílica Metropolitana i Primada de les Espanyes de Santa Tecla |
| <b>Nombre</b> | <b>Sorda (6)</b> |

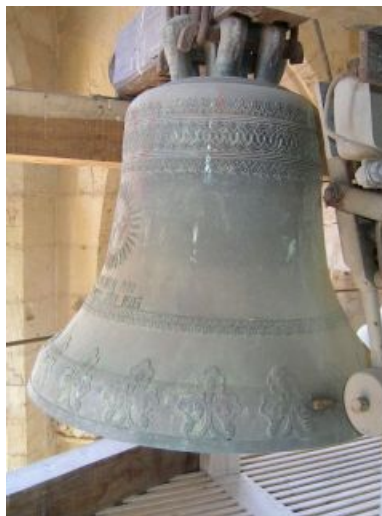
| <b>Descripción</b> | La campana tiene una breve epigrafía, propia de campana industrial, sin relación con el campanario donde está ubicada, y con numerosas guirnaldas. En la cara externa al centre hay una imagen, que parece de la Inmaculada, mientras que en la otra parte están los Sagrados Corazones. A sus pies figura Aen español " FUNDIDA EN REUS POR D. JOSE POMEROL AÑO 1905". |

| <b>Conservación,<br/>mantenimiento</b> | <p>Electromazo pica bajo, con posible peligro de rotura de la campana.</p> <p>Tras la reubicación en la parte inferior del campanario, la campana sufre diversos problemas graves de conservación. Por una parte, y debido al falso escándalo causado por la limpieza de la campana Assumpta, fue limpiada de manera superficial, conservando diversas capas de suciedad que impiden la lectura correcta de las imágenes y que afectan probablemente a su sonido.</p> <p>Por otra parte fue mal instalada y ubicada, ya que los ejes están simplemente dejados caer en una U invertida de hierro impide su uso; además la campana choca con las otras debido a la mala ubicación del conjunto. En consecuencia la campana solamente puede repicar, y debido a la baja posición, debe hacerse con las manos extremadamente bajas.</p> <p>De cualquier manera la campana y el yugo de madera y piedra forman una unidad cultural inseparable. En consecuencia cualquier actuación debe conservar ambas piezas, no admitiéndose de ninguna manera la posibilidad de truncar el yugo para facilitar su movimiento.</p> |

| <b>Propuestas</b> | <p>Además de reubicar la campana para poder oscilarla y repicarla con seguridad, debe repensarse el sistema de toque automático. Dado que estas campanas solamente oscilan de manera manual, se recomienda la utilización de sistemas de toque, ya utilizados en otras catedrales como Murcia o Sevilla, que tiran directamente del badajo, con motores u otros mecanismos ubicados en una posición distante que no moleste para los toques manuales y no suponga un fuerte impacto visual como en la actualidad.</p> <p>Incluso se puede proponer un sistema de tiro por aire comprimido como el utilizado en la Catedral de València, que tira también directamente de los badajos de las dos campanas mayores, con una mayor velocidad de respuesta y un mínimo impacto visual. Este sistema, que necesita un mantenimiento relativo, es fácil de utilizar en la Catedral de Tarragona, donde el acceso actual a las campanas es prácticamente total.</p> <p>La utilización de este sistema no impide los toques manuales y facilita una mayor riqueza rítmica para los toques automáticos.</p> <p>En cualquier caso, la campana debe ser limpiada, utilizando un sistema de arena húmeda a baja presión, como el utilizado para la campana Assumpta. Los motivos de limpieza son esencialmente acústicos (mejora del sonido de la campana) y documentales (mejor lectura de las inscripciones y decoraciones).</p> |
