| Edificio | Catedral de Mallorca |
| Localización | Sala de campanas |
| Nombre | Sa Nova, Maria Concepció o En Pizà (6) |

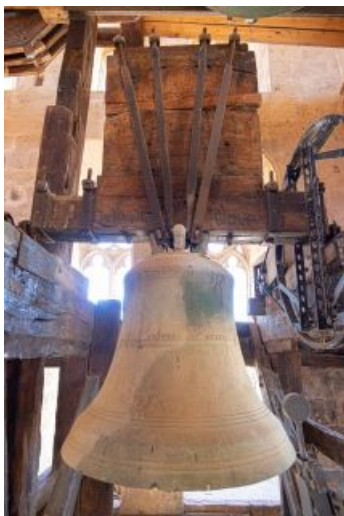
| Descripción | <p>La campana tiene las asas decoradas con mascarones.</p> <p>Hay una inscripción en latín en la parte superior: "TOTA PVL CRA EST MARIA ET MACVLA ORIGI?ALIS ?O? EST I? CE # " que deberían haber escrito TOTA PULCHRA ES MARIA ET MACULA ORIGINALIS NON EST IN TE. La frase se utiliza como antífona en las segundas vísperas de la Inmaculada Concepción y está tomada del Cantar de los Cantares (4, 7): TOTA PULCHRA ES AMICA MEA, ET MACULA NON EST IN TE que se traduce como "Eres toda hermosa, amada mía, en ti no hay ningún defecto."</p> <p>Bajo hay cuatro imágenes: a la parte de fuera una Inmaculada; a la derecha San Francisco de Asís en el Monte Alverna, recibiendo los estigmas de la Pasión de Jesús aunque el serafín en forma de cruz ha sido sustituido por una cruz. A la parte interior hay una imagen que parece bajar del cielo, con unas posibles tablas: ¿Dios Padre dando las Tablas de la Ley? Es difícil de documentar por la suciedad. A la izquierda hay un obispo que parecería San Nicolás.</p> <p>En el medio pie pone en latín "DIE I5 AVGVSTI I769" o sea DÍA 15 DE AGOSTO DE 1769 a la parte de fuera y el nombre del fundidor "IOA??ES CARDEL ME FECIT" es decir JUAN CARDELL ME HIZO a la parte de dentro. La fecha se justifica por la fiesta de la Asunción de Nuestra Señora, aunque habitualmente solo se escribe el año, ya que las fechas de fundición, de extracción de la campana y posterior bendición están sujetas a múltiples variables.</p> |

| <b>Conservación, mantenimiento</b> | <p>En el yugo pone "NOVA".</p> <p>Una espesa capa de sarro cubre la campana. La suciedad no sólo dificulta la documentación de la epigrafía sino que modifica y ahoga la sonoridad original, cambiando la nota y la resonancia.</p> <p>El badajo, demasiado largo, pega en la parte alta de la bola, con peligro de ruptura de la campana. Solo queda uno de los cables de seguridad, suelto, que marca la campana, deformando el sonido, y no aportando ninguna protección.</p> <p>Hay un mazo externo antiguo, que permitía tocar la campana, y también balancearla, sin desatar el badajo. El mazo está conectado ahora a un electromazo trifásico. Como la campana está más alta, el mazo pega demasiado bajo, con peligro inminente de rotura de la campana.</p> <p>En (09) la parte alta de la campana está muy manchada con aceite, procedente de la campana superior.</p> <p>En el interior de la campana hay un grafito contemporáneo: "PEPE / 7-6-2004"</p> |

| <b>Propuestas</b> | <p>Hay que limpiar la campana, por fuera y por dentro, para recuperar la sonoridad original. En caso de tener alguna decoración (letras o motivos pintados u otros), esta debe ser consolidada y conservada.</p> <p>Hay que restaurar el yugo original de la campana, conservado en la sala intermedia del campanario, manteniendo todas las piezas originales que sea posible, y sustituyendo solo las necesarias por seguridad, aunque conservando la forma de la parte sustituida.</p> <p>La campana será dotada de motor de impulsos para balancearla, incluso llegando a pararla entre toque y toque, sin que llegue a voltear completamente. La campana será dotada de electromazo externo, adecuado al mazo antiguo existente, pero regulado para golpear en el punto correcto.</p> <p>Hay que reponer, en lo que sea posible, el badajo original, manteniendo las fijaciones antiguas, para preservar la sonoridad de origen.</p> <p>Igualmente hay que reponer la palanca para balancear manualmente, desde la sala inferior, la campana.</p> |
