| <b>Municipio</b> | EIVISSA |
| <b>Edificio</b> | Catedral de Santa Maria la Major |
| <b>Nombre</b> | <b>Campana Xica o dels Quarts (1)</b> |

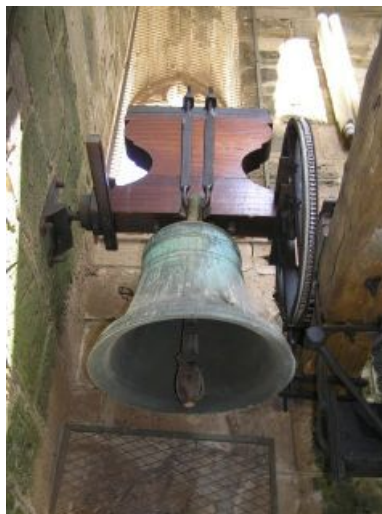
| <b>Medidas (cm)</b> | Diámetro (en cm) 53 Borde 6 Altura del bronce 40 Peso aproximado (en kilos)86 kg |
| <b>Descripción</b> | <p>La campana lleva, en la parte superior, la inscripción "SATE # MICHEL # DE # FE? # DE # ?OS # I? # PRELIA ##### " que habitualmente se escribe "SANCTE MICHAEL ARCHANGELI DEFENDE NOS IN PRÆLIO" que puede traducirse como SAN MIGUEL ARCÁNGEL, DEFIÉNDENOS EN LA BATALLA. En este caso está en plural (PRÆLIA), por tanto debería interpretarse como DEFIÉNDENOS EN LAS BATALLAS.</p> <p>Se trata de una antigua oración a San Miguel, que fue recompuesta por el papa León XIII y mandada rezar al final de las misas rezadas en 1886, junto con la Salve, práctica que continuó hasta el principio de los años 1970.</p> <p>En el medio lleva a un lado un anagrama de Jesús y a la parte interior una cruz con pedestal, debajo de la cual pone el nombre del fundidor: "PERE" (pedestal de la cruz) "RIBOT ME FECIT # AÑO # 1680".</p> |

| <b>Conservación, mantenimiento</b> | <p>Badajera taladrada.</p> <p>Mal orientada (cruz hacia adentro)</p> <p>Badajo pega un poco alto. Electromazo pega un poco bajo.</p> <p>Muy sucia por excrementos de aves.</p> <p>La campana se ha ubicado en el primer tramo de las vigas, desplazando la campana (2) de manera que ambas pueden voltear completamente. Para ello han ubicado un rodamiento en el muro, sobre soporte metálico, y el otro sobre la primera viga de madera. Durante la conservación del soporte metálico se ha pintado también el muro.</p> |

| <b>Propuestas</b> | <p>La campana debe ser limpiada, por dentro y por fuera, para recuperar la sonoridad original, ahora muy afectada por la suciedad que cubre el bronce.</p> <p>La limpieza debe ir acompañada por el sellado de la sala, mediante cierres de acero inoxidable, resistentes a las inclemencias atmosféricas, que impidan la entrada de las aves.</p> |
